ANALIZA PRZYCZYŃ ZAWILGOCENIA PODZIEMNEJ CZĘŚCI BUDYNKU „DWOREK” UNIWERSYTETU ROLNICZEGO W KRAKOWIE

ANALYSIS OF CAUSES OF THE MOISTENING OF THE UNDERGROUND PART OF A BUILDING “DWOREK” OF THE UNIVERSITY OF AGRICULTURE IN KRAKOW

Andrzej Gruchot, Eugeniusz Zawisza¹

Uniwersytet Rolniczy w Krakowie

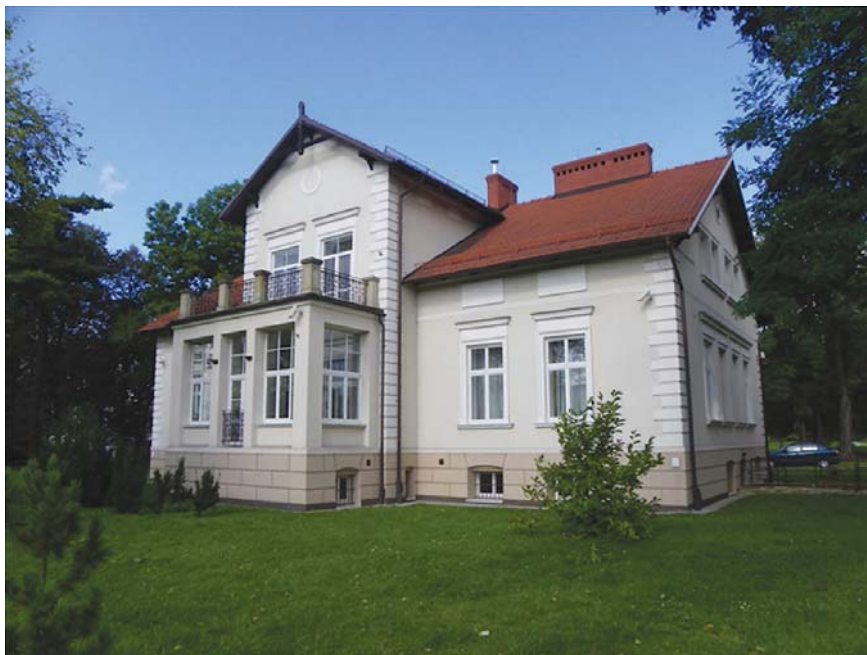
Ryc. 1. Obiekt „Dworek”, widok od strony ul. Balickiej (fot. A. Gruchot)

Fig. 1. “Dworek” building, view from Balicka street (photo A. Gruchot)

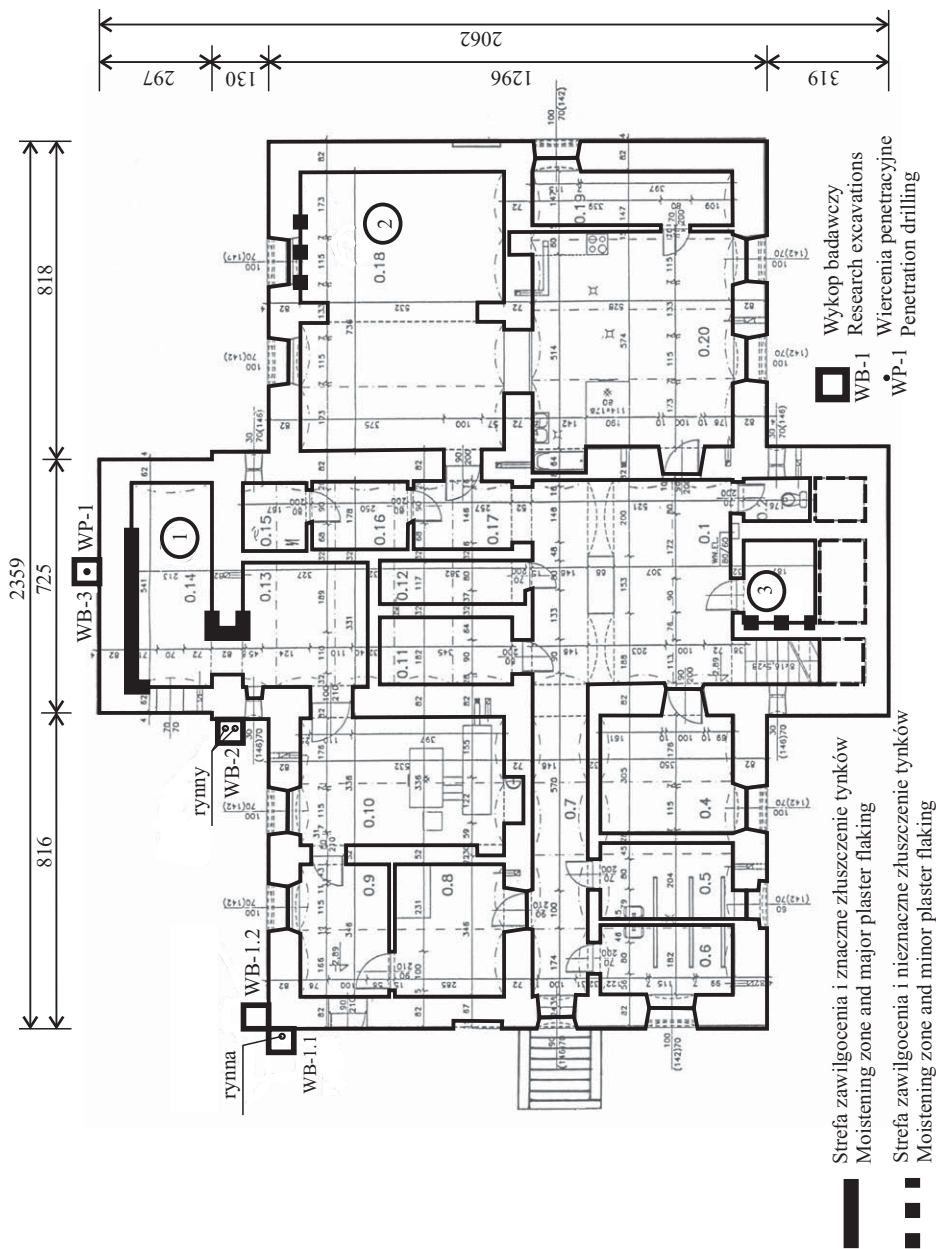
Największe zawilgocenia tynku występują w pomieszczeniu 1 (ryc. 2), na całej wysokości ściany zewnętrznej i przechodzą przez sufit na skraj ściany wewnętrznej. W pomieszczeniach 2 i 3 (ryc. 2) stwierdzono jedynie nieznaczne ślady zawilgocień i złuszczeń tynku sięgające do połowy wysokości ścian, na odcinkach nie większych niż 1 m. W pozostałej części piwnic nie stwierdzono śladów zawilgocień i złuszczeń na ścianach zewnętrznych i wewnętrznych.

Przeprowadzone obserwacje wykazały, że stan połączeń rynien z kanalizacją deszczową nie budzi zastrzeżeń, a więc nie może być przyczyną występujących złuszczeń tynku i zawilgocień.

Ryc. 2. Rzut piwnic obiektu „Dworek” wraz z lokalizacją wykopów badawczych i wiercenia penetracyjnego
Fig. 2. Plan of the basement of the building „Dworek” with localization of the excavations and penetration drilling

- 1) wykonanie przeciwilgociowej izolacji poziomej poniżej poziomu posadzek pod ścianami zewnętrznymi w pomieszczeniach o największych zawilgoczeniach ścian i złuszczeniach tynku wraz z odsłonięciem ławy fundamentowej od strony gruntu i pokryciem go hydroizolacyjną masą bitumiczną;
- 2) szczelne wybrukowanie powierzchni terenu przed ścianą pomieszczeń, ze spadkiem od budynku na odległość 2÷3 m z zakończeniem korytkiem odpływowym – pozwoli to na odsunięcie strefy infiltracji wód opadowych od ściany zewnętrznej budynku.

Proponuje się również w miejscach największych złuszczeń tynku skucie warstwy zniszczonej, przesuszenie ściany i pokrycie jej ponownie tynkiem. Należy ponadto zapewnić właściwą wentylację pomieszczeń piwnic.

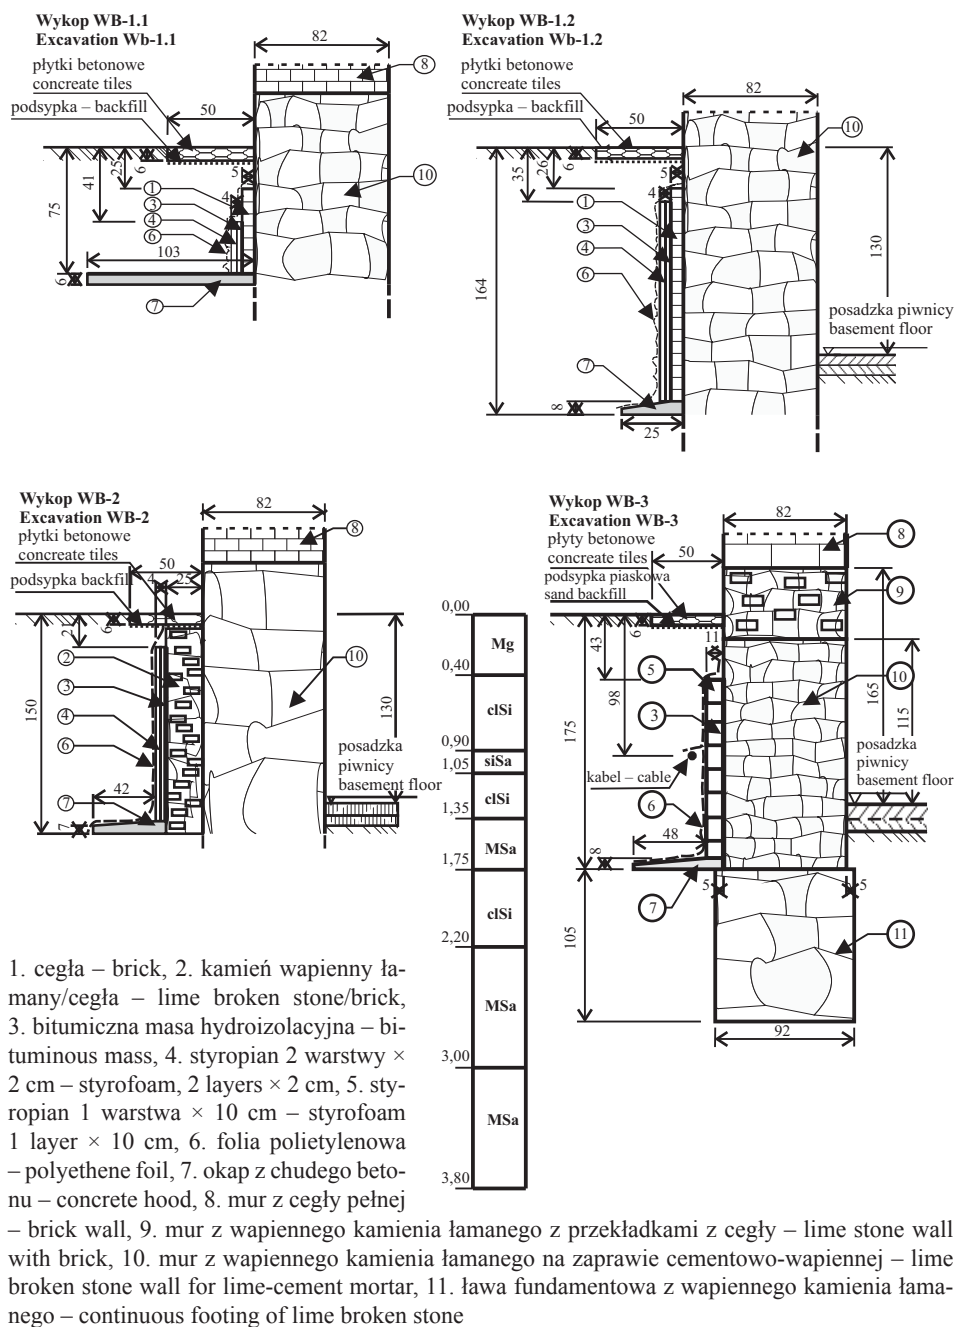
W oparciu o wykonane wykopy przy zewnętrznej ścianie budynku do głębokości posadowienia wraz ze skuciem tynku na całej wysokości ściany w piwnicy przy wykopie WB-3 (ryc. 2) ustalono konstrukcję podziemnej części ścian budynku (ryc. 3). Ściany zewnętrzne posadowione są na ławie fundamentowej z wapiennego kamienia łamanego o szerokości 0,92 m i wysokości 1,05 m. Poziom posadowienia przy wykopie WB-3 jest głęboki i wynosi 2,80 m poniżej powierzchni terenu. Na tej ławie fundamentowej wznoszą się ściany piwnicy o grubości 0,82 m. Ściany te do wysokości 1,65 m powyżej posadzki piwnicy wykonane są z wapiennego kamienia łamanego na zaprawie wapiennej. Od wysokości 1,15 m ponad posadzką piwnicy występują przekładki z cegły pełnej, a od wysokości 1,65 m (poziom powierzchni terenu), ściany piwnicy zbudowane są z cegły pełnej.

Na ławie fundamentowej, bezpośrednio na gruncie wykonany jest okap z chudego betonu, ze spadkiem górnej powierzchni w kierunku przyległego terenu. Okap ma grubość 7÷8 cm przy ścianie i około 1 cm w końcowej części zewnętrznej, przy czym jest niejednakowej szerokości, od 25 cm w przekroju WB-1.2 do 48 cm w przekroju WB-3. Można przypuszczać, że okap ten został wykonany w celu odsunięcia infiltrujących wód opadowych od nieizolowanej ściany ławy fundamentowej.

Ryc. 3. Przekroje poprzeczne części podziemnej ścian zewnętrznych obiektu „Dworek”
Fig. 3. Cross-sections of the underground part of the building “Dworek” external walls

Jak wykazały przeprowadzone badania, istniejąca izolacja przeciwwilgociowa pionowa jest wykonana niezgodnie z projektem rewaloryzacyjnym obiektu [Piotrowski i Bartkowicz 2004] i może wymagać zabiegów naprawczych. Izolacja w postaci bitumicznej masy izolacyjnej pokrytej zaprawą cementową na gładko wykonana jest od poziomu okapu, tj. od głębokości 1,5÷1,8 m do około 0,2 m i nieco ponad 0,4 m poniżej powierzchni terenu (ryc. 2). Projekt rewaloryzacji przewidywał założenie izolacji do rzędnej 0,3 m ponad powierzchnię terenu. Zastrzeżenia budzi również warstwa izolacji termicznej w postaci styropianu o różnej grubości – od 4 cm (WB-1 i WB-2) do 10 cm (WB-3). Warstwa styropianu sięga do okapu i została przykryta luźno narzuconą cienką folią polietylenową, przykrywającą także okap.

Należy również wskazać, że ława fundamentowa poniżej okapu nie ma żadnej izolacji przeciwwilgociowej, jak również nie stwierdzono izolacji poziomej, która zabezpieczałaby przed podciąganiem kapilarnym wody w górę ścian. Brak tych izolacji jest podstawową przyczyną występowania zawilgocení w dolnych częściach ścian budynków.

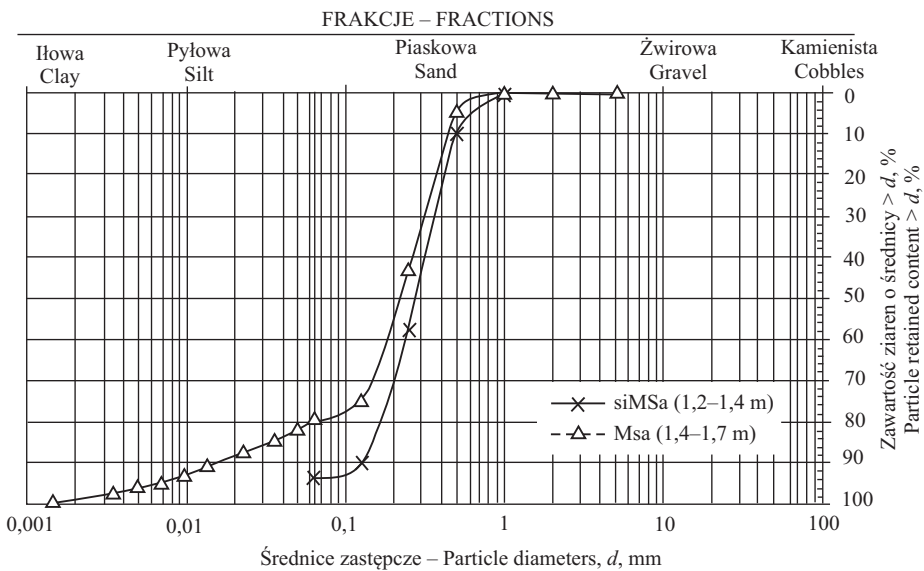
Ryc. 4. Krzywe uziarnienia gruntów z wykopu WB-1
Fig. 4. Grain size distribution of soils from excavation WB-1

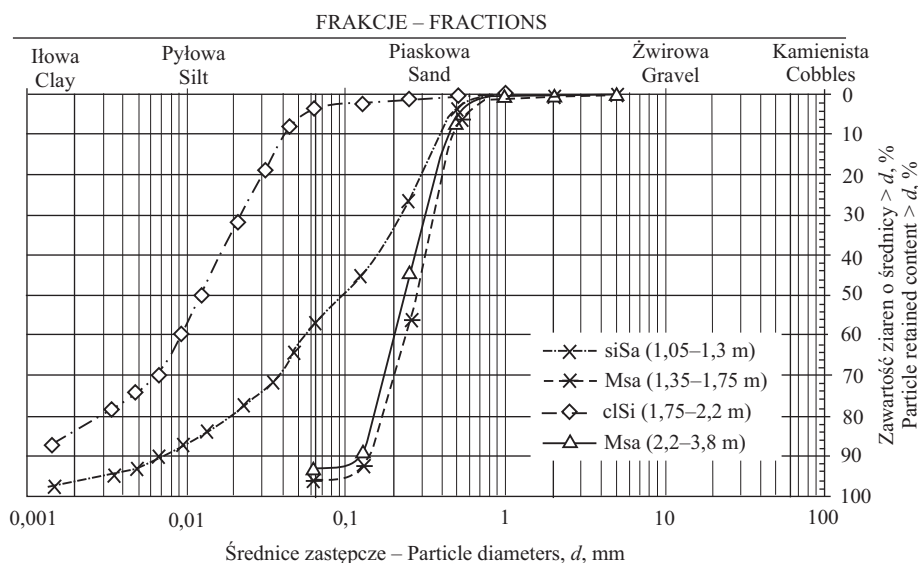
Ryc. 5. Krzywe uziarnienia gruntów z wykopu WB-3

Fig. 5. Grain size distribution of soils from excavation WB-3
