ARCHITEKTURA PRZEDWOJENNEGO MODERNIZMU NA PRZYKŁADZIE DWORU W CIECHANKACH

PRE-WAR ARCHITECTURE OF MODERNISM AS AN EXAMPLE MANSION IN CIECHANKI

Margot Dudkiewicz, Marcin Iwanek

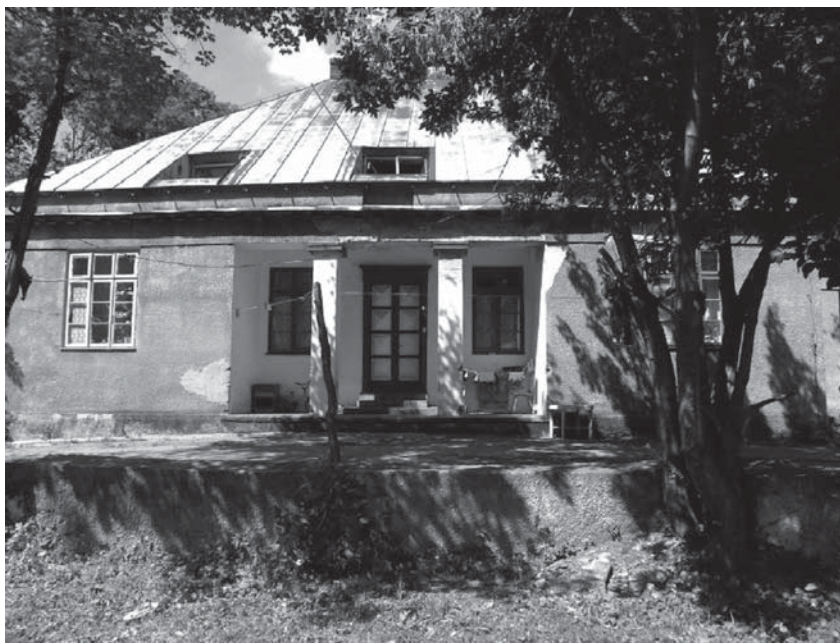
jąc główne drzwi zewnętrzne. Kompozycję wejścia dopełniają dwie kolumny o przekroju kwadratowym. Słupy są proste, bez zdobień; usytuowane bezpośrednio na płaszczyźnie podestu wnęki, nie mają baz wzorem porządku doryckiego. Jediną formą zdobienia jest głowica wykonana z dwóch płytek prostopadłościennych z wąską poziomą szczeliną między nimi (następne nawiązanie do porządku doryckiego) (rys. 1).

Rys. 1. Dwór w Ciechankach – elewacja frontowa, wejście do budynku, stan w 2011 r. (fot. M. Dudkiewicz)

Jak wynika ze studiów fotografii archiwalnych, w latach 30. ubiegłego wieku nad kolumnami znajdowała się attyka zaprojektowana jako układ dwóch prostokątów ułożonych schodkowo, jeden na drugim. Attyka została zdjęta podczas remontu dachu w latach 70.; wtedy również założono rynnę pod okapem elewacji frontowej. System odprowadzenia wody deszczowej nie przetrwał próby czasu. Obecnie pozostały po nim tylko haki – świadectwo nierzetelnego wykonania. Rozebranie attyki było niezbędne z powodu rozwiązania technicznego, które zastosował Lachert. Projektant skierował spadek dachu w kierunku attyki, pozostawiając między jej ścianą a dolną krawędzią połąć szeroką rynnę. Rozwiązanie takie jest wystarczające, jeśli w sezonie zimowym regularnie odśnieża się przestrzeń dachu, na których powstają worki śnieżne. Zaniedbanie tej czynności spowodowało jednak rozsądzenie ściany attykowej w czasie mrozów. Wyniesiona ściana nad wejściem mogła w każdej chwili ulec zawaleniu i stanowiła zagrożenie życia dla obecnych mieszkańców dworu. Podczas wymiany pokrycia dachu wykonano lukarny wcięte w połąć. W elewacji frontowej znajdują się trzy współczesne małe okienka, a w elewacji ogrodowej dwa. Świadczą one o zmianach w układzie funkcjonalnym

Podczas wspomnianej inwentaryzacji z 2011 r. stwierdzono, że elewacja frontowa ma wnękę wejścia z małymi niefunkcjonalnymi schodkami prowadzącymi do drzwi głównych (zgodnie z pierwotnym projektem). Stopnie chowają się we wnękę, która osłania je przed deszczem i śniegiem, co stanowi niewątpliwą zaletę. Za kolumnami, po obu stronach drzwi płycinowych znajdują się okna dzielone na osiem prostokątnych pól zbliżonych do kwadratu – są to okna jednoramowe, dwudzielne, z nadświetlem otwierane na zewnątrz. Symetrycznie z prawej i lewej strony wnęki umieszczono okna dzielone na dwanaście pól, przy czym środkowe części stolarki są nieotwieralne. Drzwi zewnętrzne mają drewniane obramienie zwieńczone wydatnym gzymsem. Podsadzka wnęki wyłożona drobnymi płytkami ceramicznymi jest wzniesiona ponad poziom terenu na wysokość 30 cm. Nad wejściem pozostała jeszcze prostokątna blenda, będąca pozostałością zdobienia attyki. Obecnie wygląda ona jak wnękę po zdemontowanym oświetleniu. Nadproże nad kolumnami i nadproża okienne połączone są nieznacznym wsunięciem płaszczyzny pod okapem dachu.

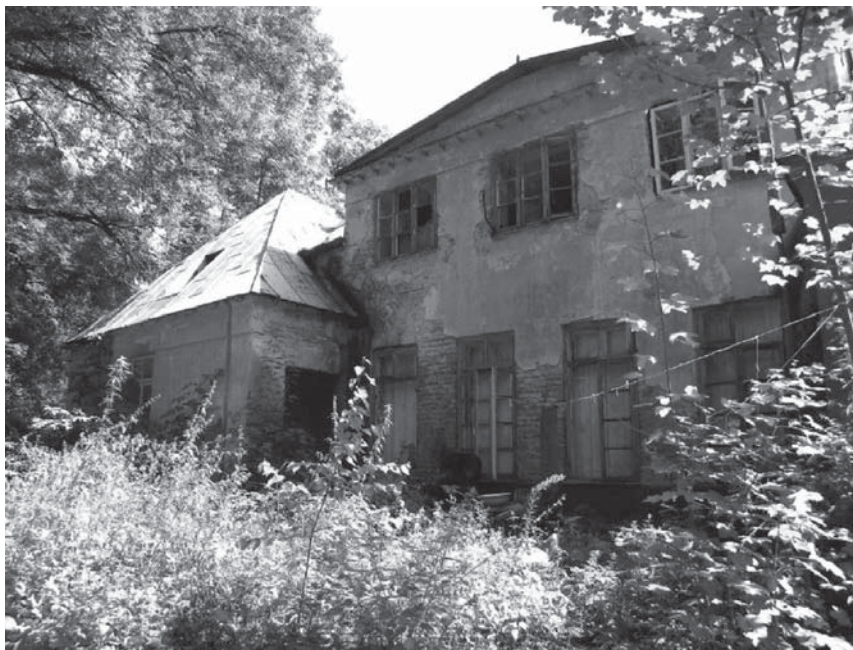
Na podstawie inwentaryzacji przeprowadzonej w 2011 r. stwierdzono, że attyka elewacji ogrodowej również została profilaktycznie rozebrana. Odsłonięty został odbojnik, pod którym wymurowano trójkąt tympanonu, dziwacznie prezentującego się w obiekcie modernistycznym. Kąt nachylenia płaszczyzn odbojnika nie przekracza 15° , co powoduje jeszcze większy zamęt kompozycyjny w obrębie dachu niż dobudowane lukarny. Prostokątne drewniane płytki i trójkąt pod odbojnikiem przypominają rozwiązania klasycystyczne (rys. 2).

Rys. 2. Dwór w Ciechankach – elewacja ogrodowa, stan w 2011 r. (fot. M. Dudkiewicz)
Fig. 2. Second Mansion in Ciechanki – garden elevation in 2011 (photo M. Dudkiewicz)

Inwentaryzacja z 2011 r. wykazała, że elewacja ogrodowa obejmuje przestrzeń nieznacznie wysuniętymi do przodu pseudoalkierzami. Część środkowa budynku ma z tej strony dwie pełne kondygnacje z wysokimi, dużymi otworami okiennymi na parterze i mniejszymi, kwadratowymi na piętrze. Stolarka okienna parteru jest skrzynkowa, dwudzielna, dwunastopolowa; okna na piętrze – trójdzielne i dziewięciopolowe. Zastanawia, dlaczego projektant nie umożliwił komunikacji między wnętrzem dworu a tarasem w miejscu okien na parterze. Obecnie taras utonął po części w gruncie, po części zaś w niepoddanej kontroli zieleni. Na wyższej kondygnacji znajdują się trzy kwadratowe okna dzielone na dziewięć pól. Od strony ogrodu poddasze jest niezamieszkałe z powodu złego stanu technicznego stropu. Wysunięte do przodu narożne części budynku zaopatrzone były w półokrągłe wnęki zdobiące płaszczyznę ściany. W czasie budowy dworu zdecydowano się na przebicie lewej wnęki i wstawienie prostokątnego okna. Konsekwencją tego zabiegu było zaprzepaszczenie doskonałej symetrii.

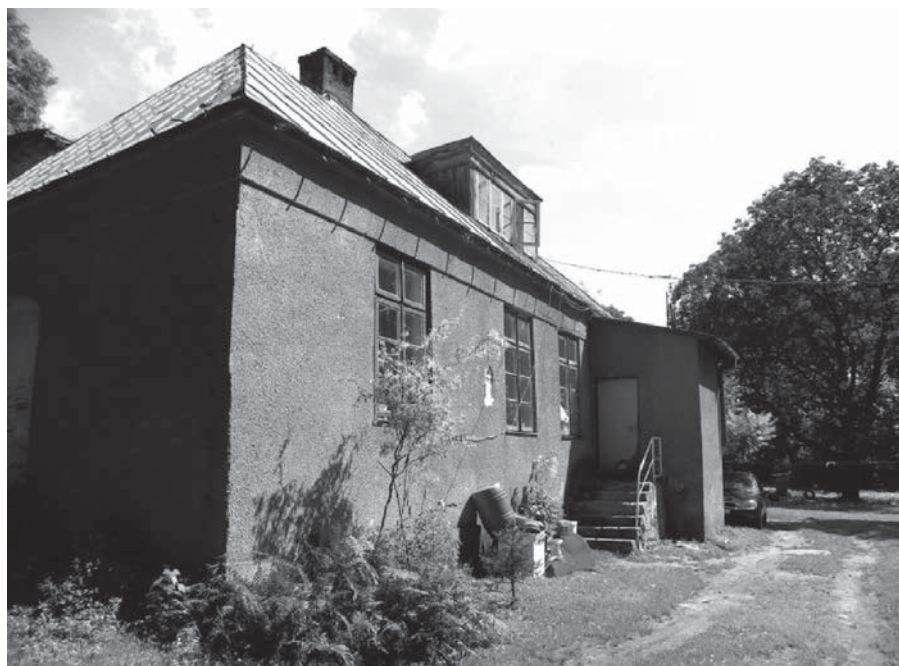
Gdy chodzi o boczne elewacje, można odnieść wrażenie, że powstały one w sposób dosyć przypadkowy. Fasada północno-wschodnia ma dwa wyjścia gospodarcze z budynku. Przed drzwiami znajdują się zbite z desek schody. W kondygnacji poddasza znajduje się lukarna z płaskim dachem. Brak połączenia o większym pochyleniu spowodował, że odcisnęły na niej swoje piętno warunki klimatyczne. Obecnie lukarna jest w złym stanie technicznym. Drewno, z którego została zbudowana, uległo zwichrowaniu. Powstały szczeliny między deskami, które aktualni gospodarze budynku próbowali wypełnić pianką poliuretanową. Skutkiem było wypłynięcie substancji izolującej na zewnątrz. Okna lukarn zorientowane są horyzontalnie, z podziałem na dziesięć pól. Fasada południowo-zachodnia została przebudowana w bardziej znaczący sposób. W czasie remontu w latach 70. dostawiono do niej ganek przykryty dachem pulpitowym. Przedśionek łączy się z dworem w miejscu dawnej łazienki (rys. 3). Wszystkie okna w budynku wyglądają na oryginalne.

Rys. 3. Dwór w Ciechankach – fasada południowo-zachodnia, stan w 2011 r. (fot. M. Dudkiewicz)

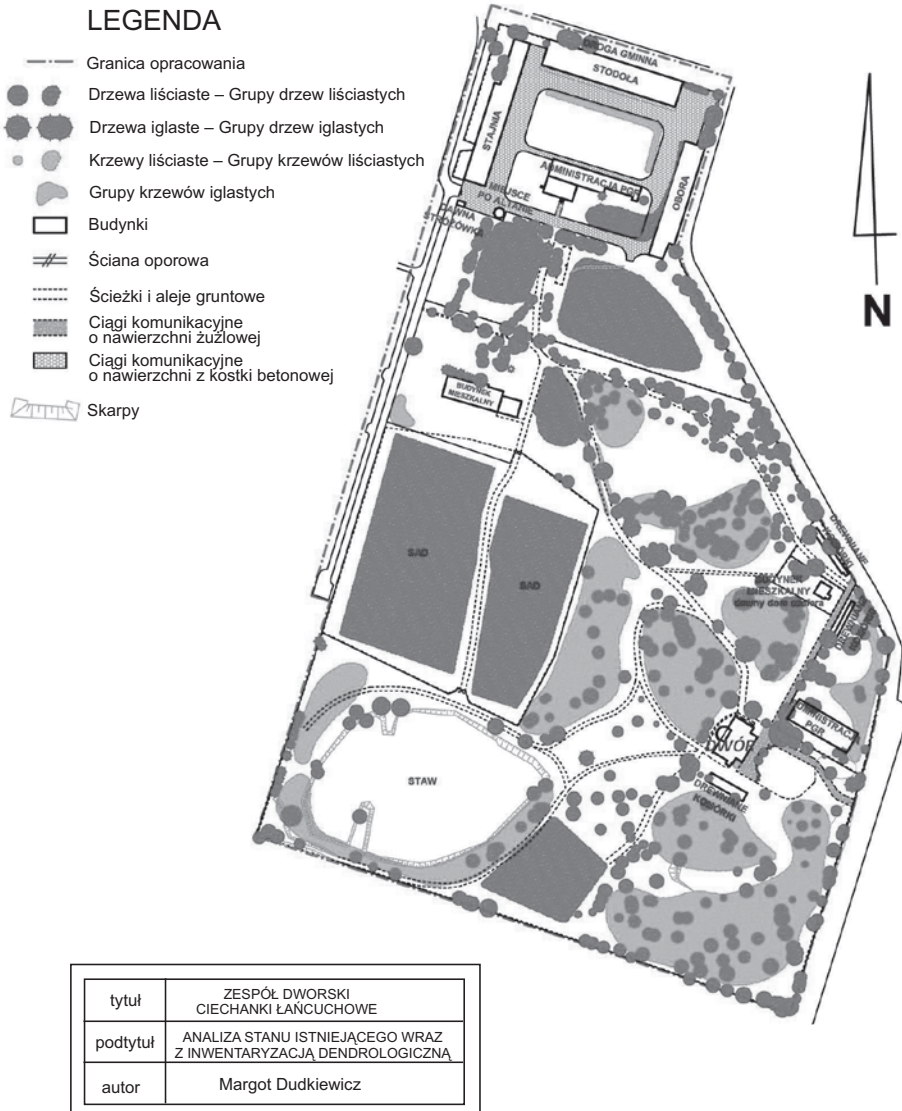
Jak wykazały badania terenowe przeprowadzone w 2011 r. (rys. 4), zmianie uległy nie tylko budynki, ale również szata roślinna, ciągi komunikacyjne i obiekty małej architektury w przestrzeni parku. Rozmiar zniszczeń i przekształceń jest bardzo duży. Na osi dworku zachował się podjazd wyznaczony starymi okazami drzew. W części reprezentacyjnej majątku znajdowała się rządcówka, którą nazywano budynkiem administratora – zlokalizowana dawniej w pobliżu sadu, obecnie już nie istnieje. Prawdopodobnie na jej fundamentach wybudowano nowy obiekt mieszkalny w okresie działalności Państwowego Ośrodka Maszynowego (POM). Na obszarze parku nie zachował się kort ziemny. W dawnym domu szofera mieszczą się dziś mieszkania prywatne. Na terenie zespołu dworskiego znajduje się blok mieszkalny, a teren w pobliżu obiektu jest wydzielony przez metalowe ogrodzenie. Z historycznych budynków składających się na zaplecze gospodarcze majątku Ciechanki do czasów współczesnych zachowały się stodoła, stajnia, obora oraz pozostający poza granicą zespołu budynek chlewni (przedsiębiorstwo Brukpol). Na terenie podwórza w latach 70. postawiono warsztaty i biura PGR, a historyczne budynki przebudowano i przystosowano do potrzeb POM.

Obecnie czytelność zabytkowego układu kompozycyjnego parku jest utrudniona przez wprowadzenie nowych obiektów (prywatne mieszkania, komórki, składziki), wycinę starych drzew i liczny samosiew. Zupełnie zanikł secesyjny układ dróg w części parkowej.

Rys. 4. Zespół dworsko-parkowy w Ciechankach w 2010 r. – inwentaryzacja dendrologiczna i inwentaryzacja ogólna terenu (M. Dudkiewicz)

Badania historyczne i inwentaryzację dworu potraktować należy jako wstęp do rewitalizacji całego zespołu dworsko-parkowego. Celem rewitalizacji powinna stać się adaptacja dworu na cele mieszkalne i remont tego budynku o wysokiej wartości architek- tonicznej. Zakres prac powinien obejmować m.in. remont elewacji dworu, tarasu i dachu, wymianę stolarki okiennej i drzwiowej oraz wymianę instalacji wodno-kanalizacyjnej, elektrycznej, systemów wentylacji i ogrzewania. Rewitalizacja posłuży zachowaniu tej pierwszej realizacji dworu w stylu modernistycznym, a także przyczyni się do promocji zabytków architektonicznych powiatu łęczyńskiego. Koncepcja zakłada również odtwo- rzenie wokół dworu secesyjnego parku ozdobnego.
