## **WPLYW REGULACJI TECHNICZNEJ NA ZMIANY MORFOLOGII GÓRSKIEGO POTOKU: POTOK JAMNE, GORCE**

**Streszczenie:** Celem artykułu jest przedstawienie wpływu regulacji technicznej na zmianę morfologii potoku Jamne. Jego koryto jeszcze z początkiem lat 70. pozostawało nieuregulowane i pozbawione było zabudowy hydrotechnicznej. W wyniku prac regulacyjnych na odcinku od 700 do 3640 m od ujścia długość potoku została zmniejszona o 180 m. W pracy zajęto się również zgodnością podjętych inicjatyw regulacji cieku z Ramową Dyrektywą Wodną. Zwrócono ponadto uwagę na problem nielegalnego poboru rumowiska z koryt potoków górskich i jego wpływu na degradację koryt. Tezą artykułu jest wykazanie nieprawidłowości użytego rodzaju regulacji technicznej, co wpłynęło bezpośrednio na zmianę procesów morfologicznych koryta cieku.

## THE INFLUENCE OF HYDROTECHNICAL STRUCTURES ON MORPHOLOGICAL CHANGES OF JAMNE STREAM CHANNELS IN THE GORCE MOUNTAINS, POLISH CARPATHIANS

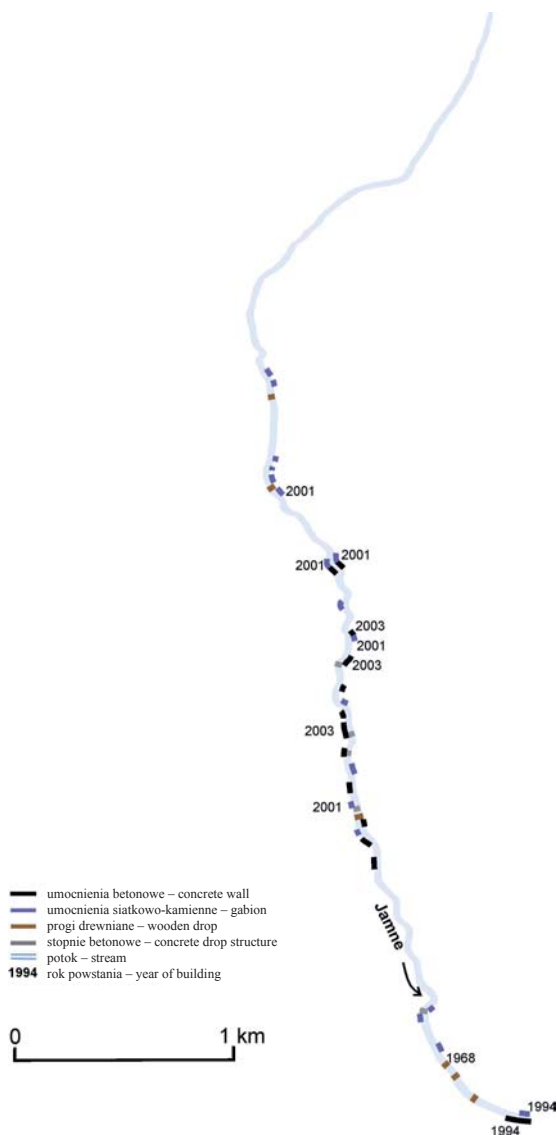
Rys. 3. Umocnienia hydrotechniczne w korycie potoku Jamne (stan z 2008 roku)  
Fig. 3. Hydrotechnical structures in channel of Jamne stream (2008)

Obecnie w potoku Jamne zlokalizowanych jest 15 umocnień betonowych i 22 siatkowo-kamienne o łącznej długości 899 m (rys. 3, tab. 1). Umocnienia te stanowią ok. 7% długości omawianego ciekę zarówno dla brzegu prawego, jak i lewego.

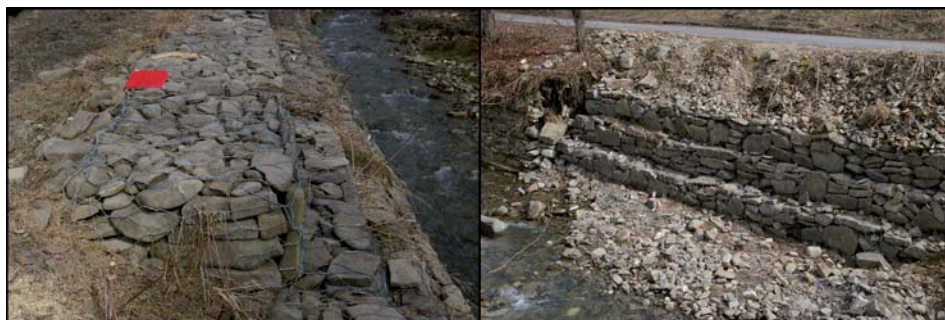
Rys. 4. Umocnienia siatkowo-kamienne w potoku Jamne  
Fig. 4. Gabions in the channel of Jamne stream

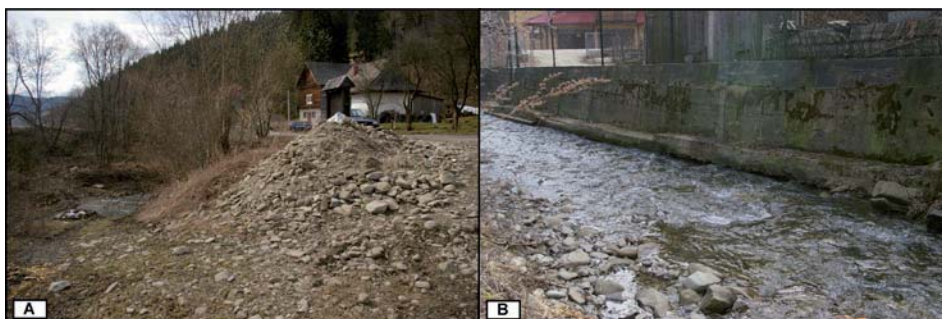
Rys. 5. Otoczaki pobrane z koryta potoku Jamne (A) i podmyty mur oporowy w ujściowym odcinku potoku (B)

Fig 5. Gravel mining in channel of Jamne stream (A) and concrete wall suspended above the water surface in the channel of Jamne stream (B)

W dolnym biegu potoku Jamne obniżenie się dna potoku doprowadziło do rozcięcia aluwioów i przekształcenia istniejącego w latach 60. XX w. koryta aluwialnego [Niemirowski 1974] w koryto skalne. Taka tendencja zmian jest charakterystyczna dla górnych biegów głównych rzek karpaccich oraz ich górskich dopływów [Soja 1977, Lach i Wyźga 2002, Krzemień 2003, Wyźga 2008]. Dowodem na wcinanie się potoków jest również stabilizacja i zarastanie łach korytowych. Przyczyn wcinania się potoków należy upatrywać również w nadmiernej eksploatacji żwirów rzecznych, które służą lokalnej ludności do wyrównywania terenu pod przyszłą zabudowę czy do utwardzania dróg polnych (droga polna prowadząca do schroniska „Hawiarska Koliba”), a także jako materiał miejscowy wykorzystywany do budowy korytowych umocnień siatkowo-kamiennych (rys. 4) (wg dokumentacji archiwalnej – Regionalny Zarząd Gospodarki Wodnej, Kraków). Te działania powodują usunięcie ochronnej warstwy obrukowania dna chroniącej ciek przed nadmierną erozją [Korpak 2007, Korpak i in. 2008, 2009, Wyźga 2008], prowadząc do odsłonięcia i podmywania filarów mostów (rys. 5) i budowli regulacyjnych, co powoduje konieczność ich napraw lub przebudowy.

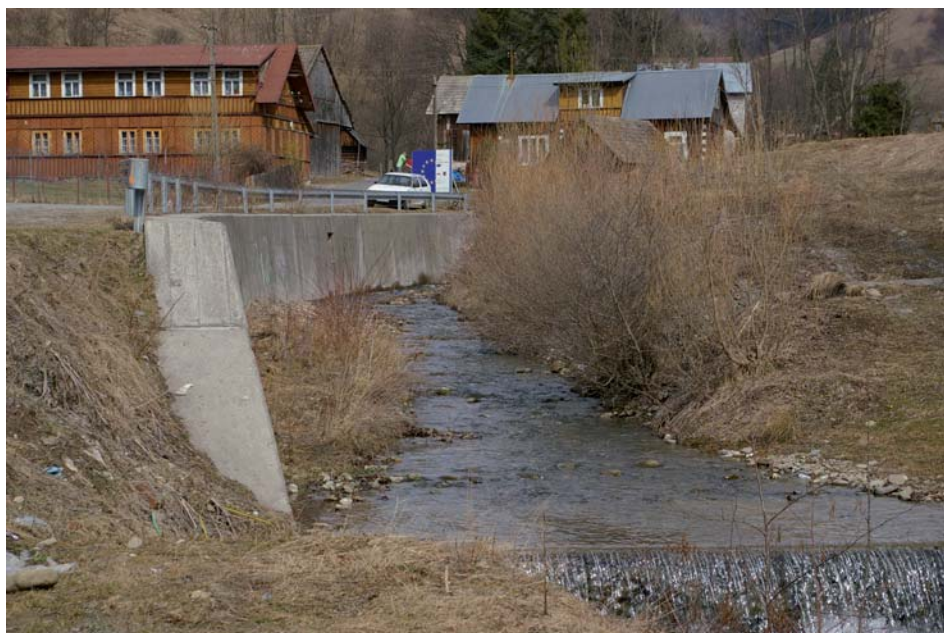
Rys. 6. Mur oporowy lewego brzegu potoku Jamne  
Fig 6. Concrete wall left bank of Jamne stream
