PRZEKSZTAŁCENIA KOMPOZYCJI, DENDROFLORA I STAN OCHRONY ZESPOŁU PAŁACOWO- -PARKOWEGO W ORŁOWIE MUROWANYM (WOJEWÓDZTWO LUBELSKIE)

TRANSFORMATIONS COMPOSITION DENDROFLORA AND CONSERVATION STATUS OF THE PALACE AND PARK IN ORŁÓW MUROWANY (LUBELSKIE VOIVODESHIP)

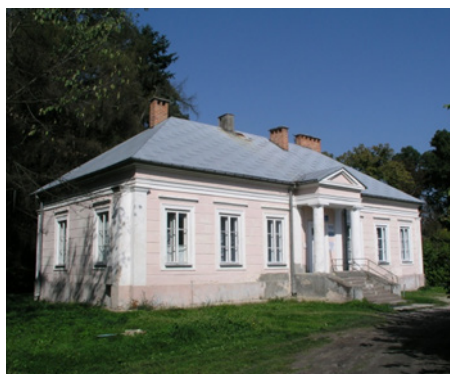
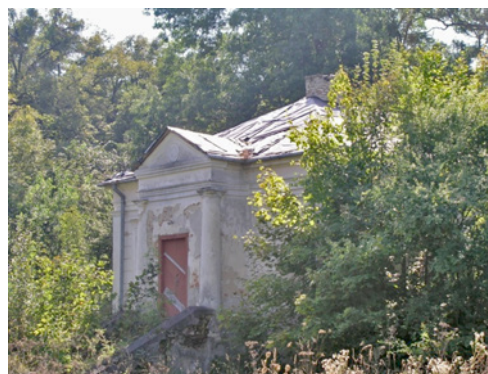
Ryc. 2. Stan obecny oficyn (fot. M. Dąbski)

Fig. 2. Current status outbuildings (photo M. Dąbski)

ścianami, tworząca ogród zimowy. Dochody z działalności gospodarstwa miały posłużyć utworzeniu w pałacu miejsca krzewiącego kulturę. Dla wypełnienia testamentu powołano Radę, która zaprosiła do majątku najwybitniejszego polskiego ilustratora XX wieku – Michała Elwiro Andriolliego. Miał on uwiecznić ówczesne widoki Orłowa [Bartnik 2002]. Rysunki Andriolliego wraz ze szczegółowym opisem przedstawionych na nich widoków zamieszczono w „Tygodniku Powszechnym” z 1882 roku i „Tygodniku Ilustrowanym” z 1897 roku. W okresie II wojny światowej w pałacu mieściła się administracja okolicznych folwarków. Spłonęła niestety większość zabudowań gospodarczych, ale pałac oraz park pozostały nienaruszone. Po wyzwoleniu pałac stał się siedzibą szkoły podstawowej oraz wiejskiego ośrodka zdrowia. Szkoła miała tu swoją siedzibę aż do 2006 roku, kiedy podjęto decyzję o sprzedaży posiadłości w ręce prywatne. Obecnie budynki – oprócz lewej oficyny (ryc. 2), gdzie do dziś znajduje się ośrodek zdrowia – nie są użytkowane i popadają w ruinę (ryc. 2, 3).

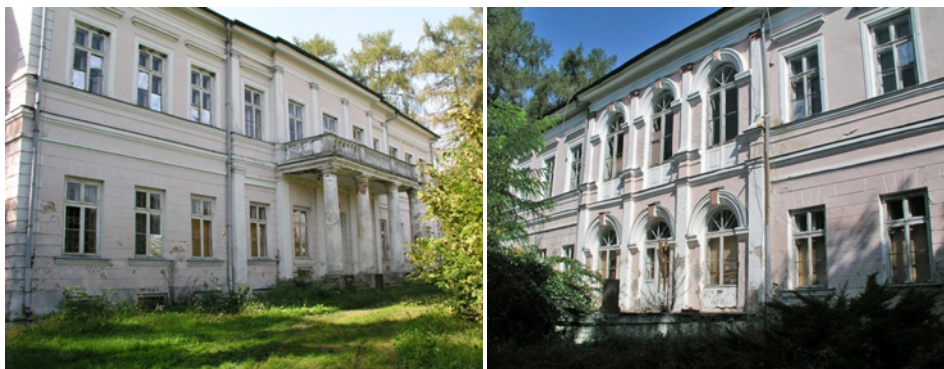
Ryc. 3. Stan obecny pałacu – elewacja frontowa i elewacja ogrodowa (fot. M. Dąbski)
 Fig. 3. The present state of the palace – front elevation and elevation garden (photo M. Dąbski)

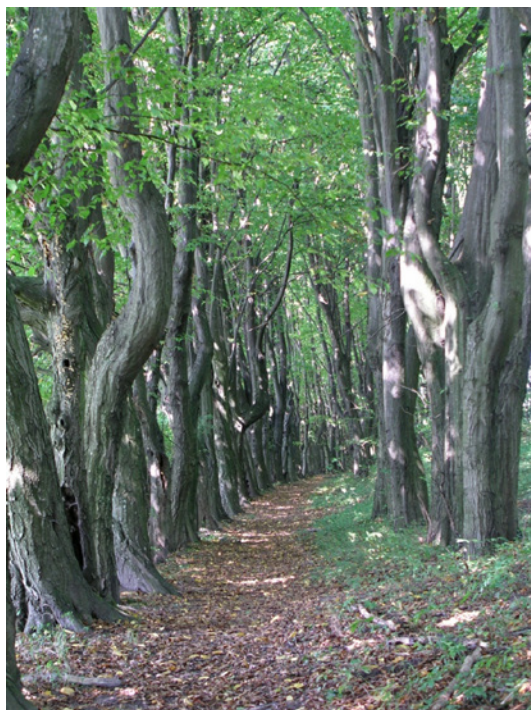
Ryc. 4. Widok na aleję grabową okalającą park – stan na 2014 rok (fot. M. Dąbski)
 Fig. 4. View of the circumflex hornbeam avenue park in 2014 (photo M. Dąbski)
