WSTĘPNA ANALIZA TRANSPORTU RUMOWISKA UNOSZONEGO W PRZEKROJU WODOWSKAZOWYM CHAŁUPKI NA GRANICZNYM ODCINKU GÓRNEJ ODRY

Robert Głowski, Robert Kasperek, Włodzimierz Parzonka
Uniwersytet Przyrodniczy we Wrocławiu

PRELIMINARY ANALYSIS OF SUSPENDED LOAD TRANSPORT IN GAUGING SECTION CHALUPKI ON BORDER STRETCH OF UPPER ODRA RIVER

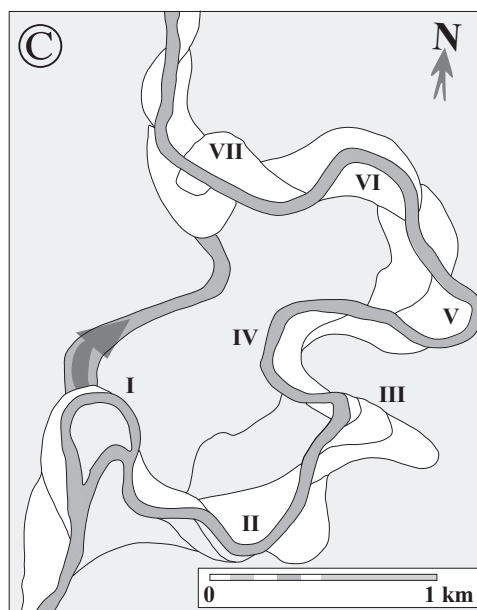
Rys. 1. Plan meandrującego odcinka Górnej Odry [Povodi Odry 2008]

Fig. 1. Plan of meandering stretch of Upper Odra river [Povodi Odry 2008]

Na polsko-czeskim odcinku Odry od km 20,0 (Bohumin/Chałupki) do km 27,7 (ujście Olzy) występuje siedem unikalnych w tej części Europy naturalnych meandrów (rys. 1). Odra nie jest na tym odcinku uregulowana. Prawobrzeżny dopływ Odry – Olza, został uregulowany w 1930 r. na wielką wodę. Historyczne zmiany morfologicznego układu rejonu meandrów można prześledzić na mapach od XVII wieku. W wieku XX nastąpiło dwukrotne przerwanie meandrów – w 1977 i 1997 r. – w wyniku przejścia dwóch ekstremalnych powodzi.

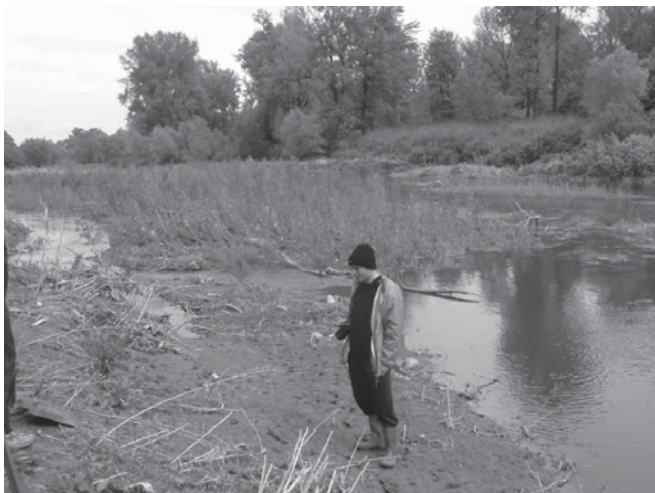
Rys. 3. Stan odciętego starorzecza meandra nr I – maj 2005 r. (fot. R. Głowski)
Fig. 3. Cut-off old river channel of meander I – state of May 2005 (photo R. Głowski)

Rys. 3–6 przedstawiają zarejestrowane w latach 2005 i 2006 zmiany stanu odciętego ramienia meandra nr I spowodowane sedymentacją rumowiska i zarastaniem. Widać tu wyraźnie postępujący z roku na rok rozwój wysp. Obserwacje zmian geometrii jednej z nich na wlocie do odciętego ramienia meandra nr I potwierdziły postępujący proces jego zamulania. W 2005 r. wymiary tej wyspy wynosiły 87×10 m, a w 2006 r. już 180×30 m. W 2006 r.

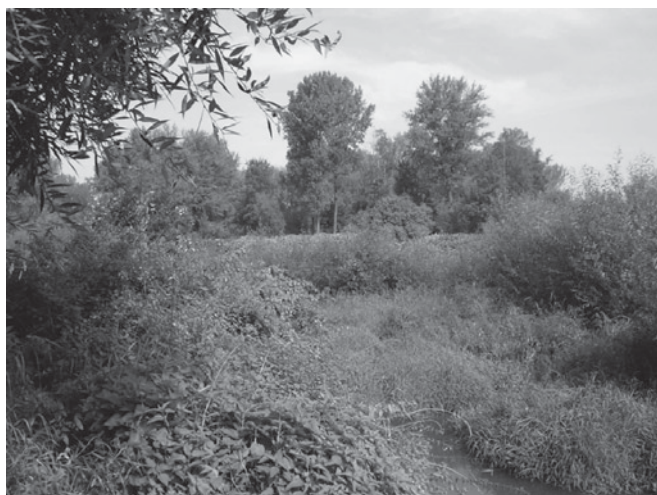
Rys. 4. Stan odciętego ramienia wlotowego meandra nr I – sierpień 2006 r. (fot. R. Głowski)
Fig. 4. Cut-off inlet arm of meander I – state of August 2006 (photo R. Głowski)

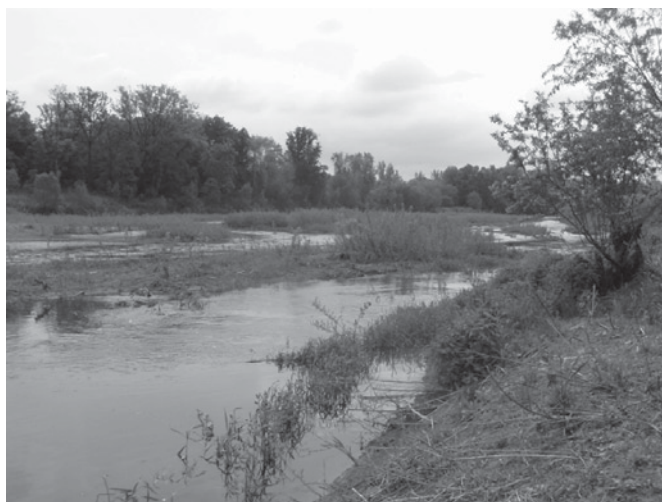
Rys. 5. Nowo powstałe wyspy osadów w rejonie wlotu do meandra nr I, widok w górę rzeki Odry – maj 2005 r. (fot. R. Głowski)

Fig. 5. Newly formed sediment islands at inlet to meander I, view upstream of Odra river – state of May 2005 (photo R. Głowski)

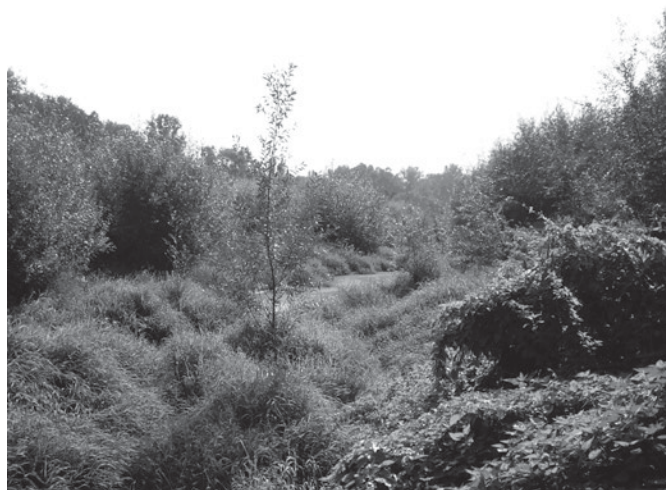
Rys. 6. Nowo powstałe wyspy osadów w rejonie wlotu do meandra nr I, widok w górę rzeki Odry – sierpień 2006 r. (fot. R. Głowski)

Fig. 6. Newly formed sediment islands at inlet to meander I, view upstream of Odra river – state of August 2006 (photo R. Głowski)

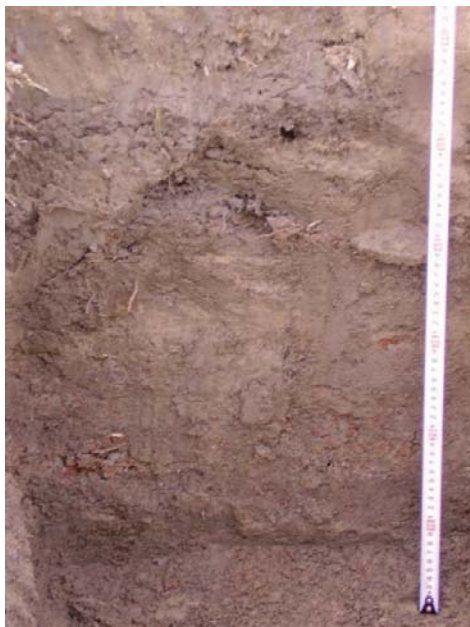
Rys. 7. Odkrywka osadu odłożonego wierzchniej warstwie nowej wyspy (fot. R. Głowski)

Fig. 7. Profile of sediment settled in top layer of new island (photo R. Głowski)

autorzy oszacowali, że na wspomnianej wyspie osadziła się warstwa osadu o średniej miąższości ok. 0,7 m (por. rys. 7). Na tej podstawie można ocenić, że do 2006 r. w obrębie wyspy osadziło się około 3800 m³ namulów organicznych o cechach spoistych, co odpowiada około 9500 tonom rumowiska drobnoziarnistego o średniej gęstości $\rho_s = 2500 \text{ kg} \cdot \text{m}^{-3}$.
